EDIFICIO BICENTENARIO

Secretaría Distrital de
Gobierno

Diagnóstico Ambiental del Edificio Bicentenario

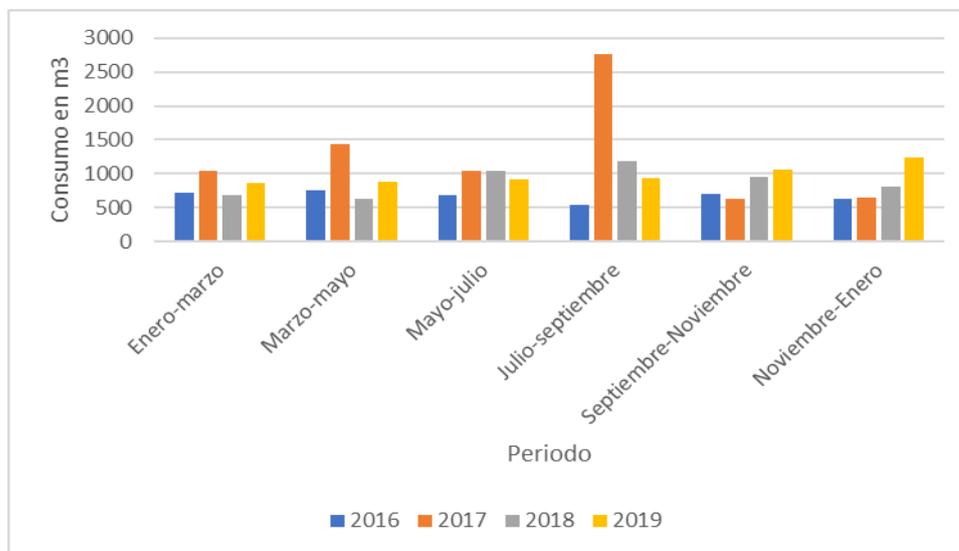
Figura No. 3. Consumo de agua.

El abastecimiento en las instalaciones está a cargo de la Empresa de Acueducto y Alcantarillado de Bogotá, la cual se tiene registrada una sola cuenta contrato, ya que se tiene un solo medidor que registra el consumo de la Entidad junto con el de Secretaría General de la Alcaldía Mayor; por lo tanto, los consumos se dividen de acuerdo a un coeficiente de participación, definido por la Secretaría General, de forma que se obtiene para la Secretaría Distrital de Gobierno que frente al consumo tomará para su reporte el 37,48%. A continuación, se referencian los últimos seis meses reportados:

El promedio de consumo de agua, por parte de la Secretaría de Gobierno en el Edificio Bicentenario es de 980 m³ bimestrales.

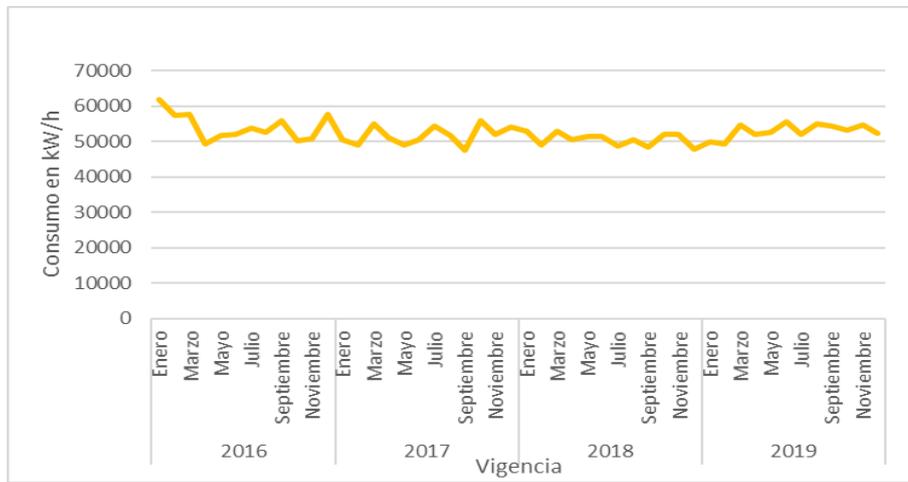
Tabla N° 9. Consumo energético.

En seguida se presenta el consumo energético de los últimos 6 meses:

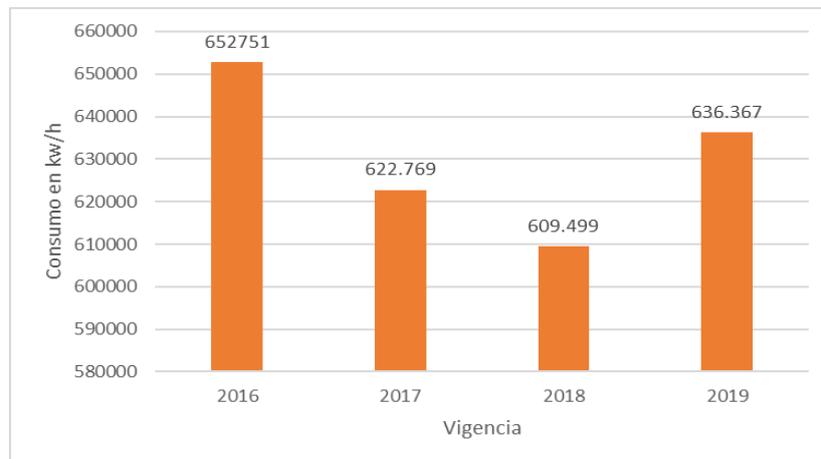
Figura N° 4. Tendencia de consumo anual de energía.

Se observa que el comportamiento en el consumo mantiene un promedio de 53.100 (KW/h) al mes, las fluctuaciones en el consumo están relacionados con los eventos que se realizan en los auditorios Huitaca y Barulé.

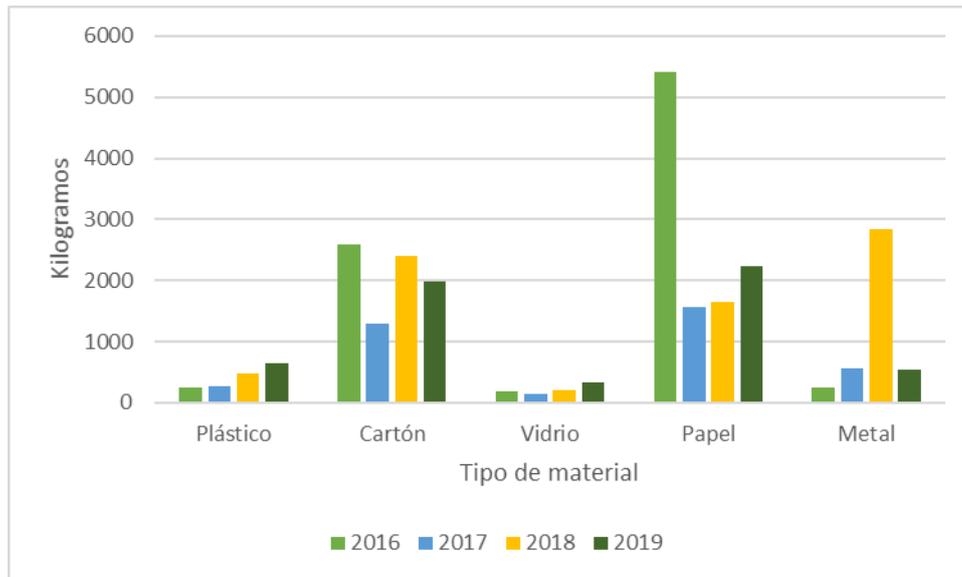
Tabla N° 12. Cantidad de residuos generados en la entidad.

A continuación, se relaciona la cantidad de residuos sólidos aprovechables y no aprovechables generados en el edificio Bicentenario, en el año 2016-2019:

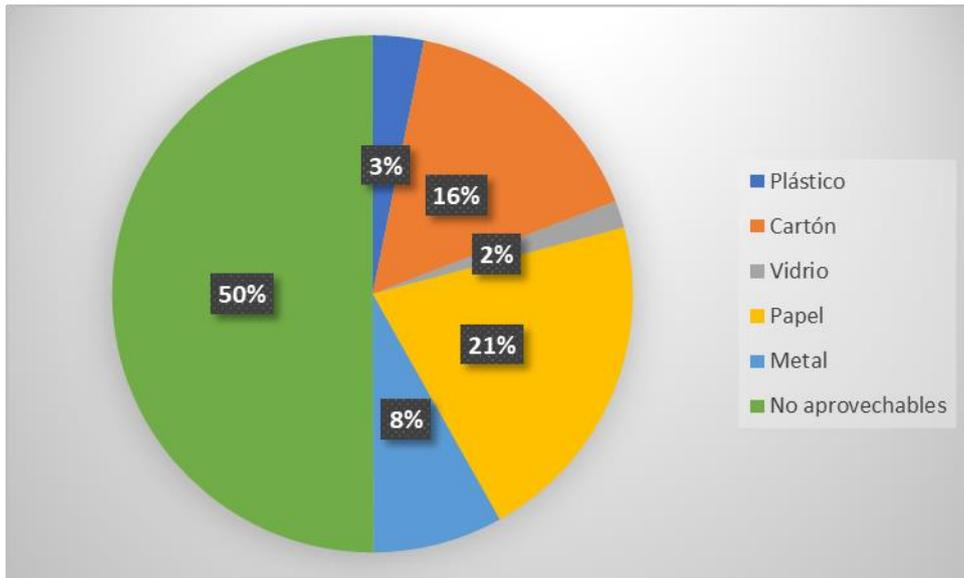
Figura N°5. Porcentaje de generación por tipo de residuos Edificio Bicentenario

Así mismo en la siguiente gráfica se identifica la generación por cada tipo de residuo, donde se observan que el 50% de los residuos generados corresponden a residuos ordinarios (compuestos por residuos de comida y sanitarios); seguido por un 21% de aprovechamiento de papel y un 16% de cartón, otros materiales como vidrio, plástico, metales, no se generan en gran escala, más sin embargo se realizó su separación.
